文部科学省委託事業
学校施設の防災力強化プロジェクト
(平成 28 年度)

成果報告書

平成 29 年 3 月
常葉大学大学院環境防災研究科
田中 聰

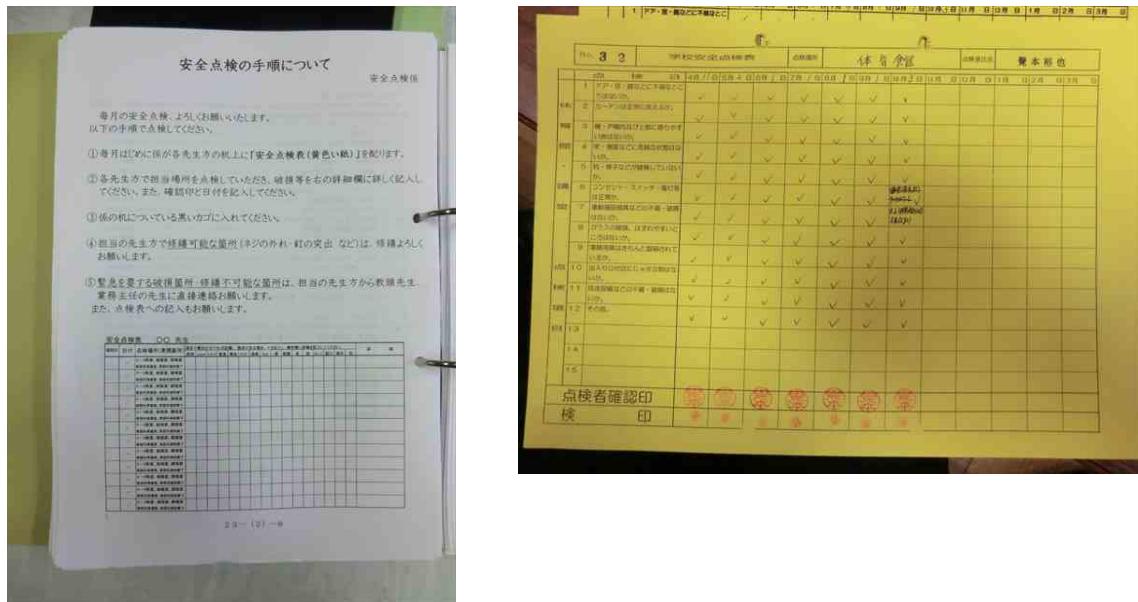
図1 安全点検のチェックリスト

一方、教職員の日常業務として安全点検業務がある。この安全点検は毎月実施され、手順書や報告の様式もチェックリストとして定められている。これは点検場所があらかじめ決められており、図面などの添付書類はない（図1）。

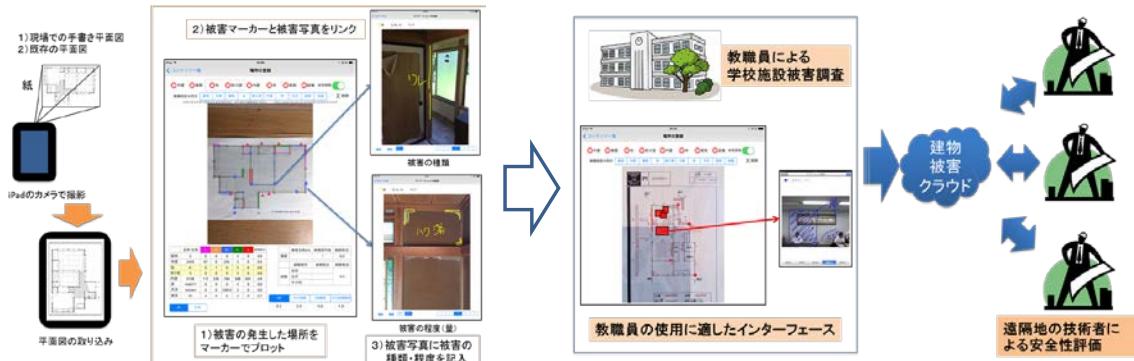
図12 既存の調査システム（左）と開発する学校施設向け被害調査システム（右）

本事業で開発するシステムは、実施メンバーである常葉大学の田中が中心となって住宅向けに開発してきた、建築の専門家でなくとも建物被害調査が実施可能なシステムを、学校施設に拡張するものである（図12）。

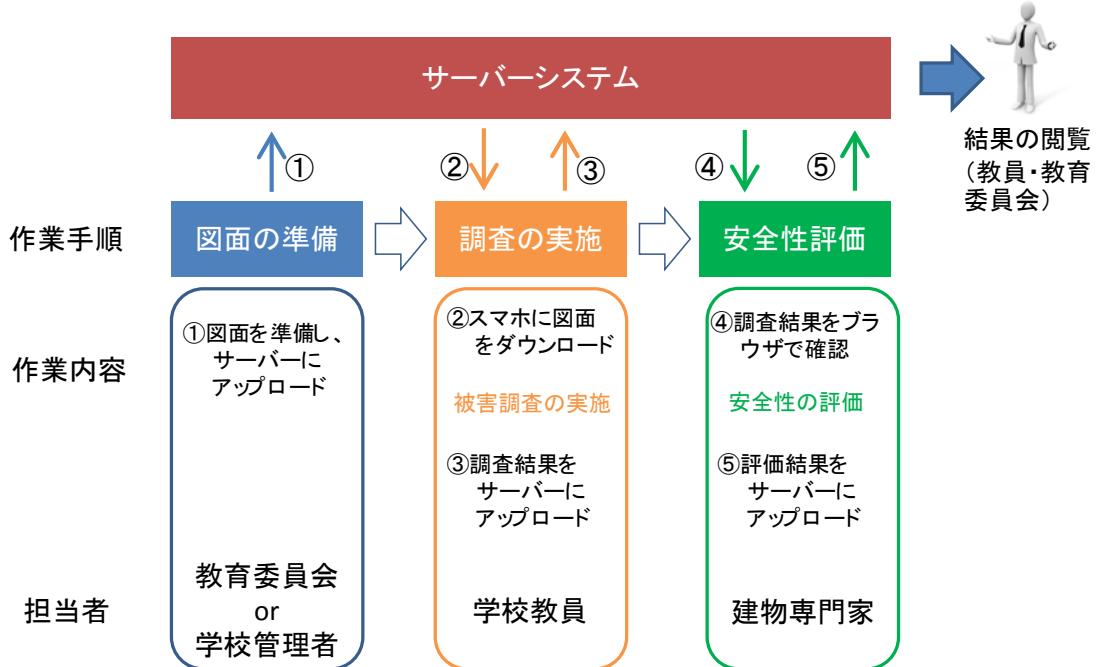
図 13 建物被害調査システムの手順

開発したシステムは、スマートフォンを用いた被害調査システムと、調査結果を管理するサーバーシステムである。これらを利用した建物被害調査の作業手順は3つのステップからなる（図13）。

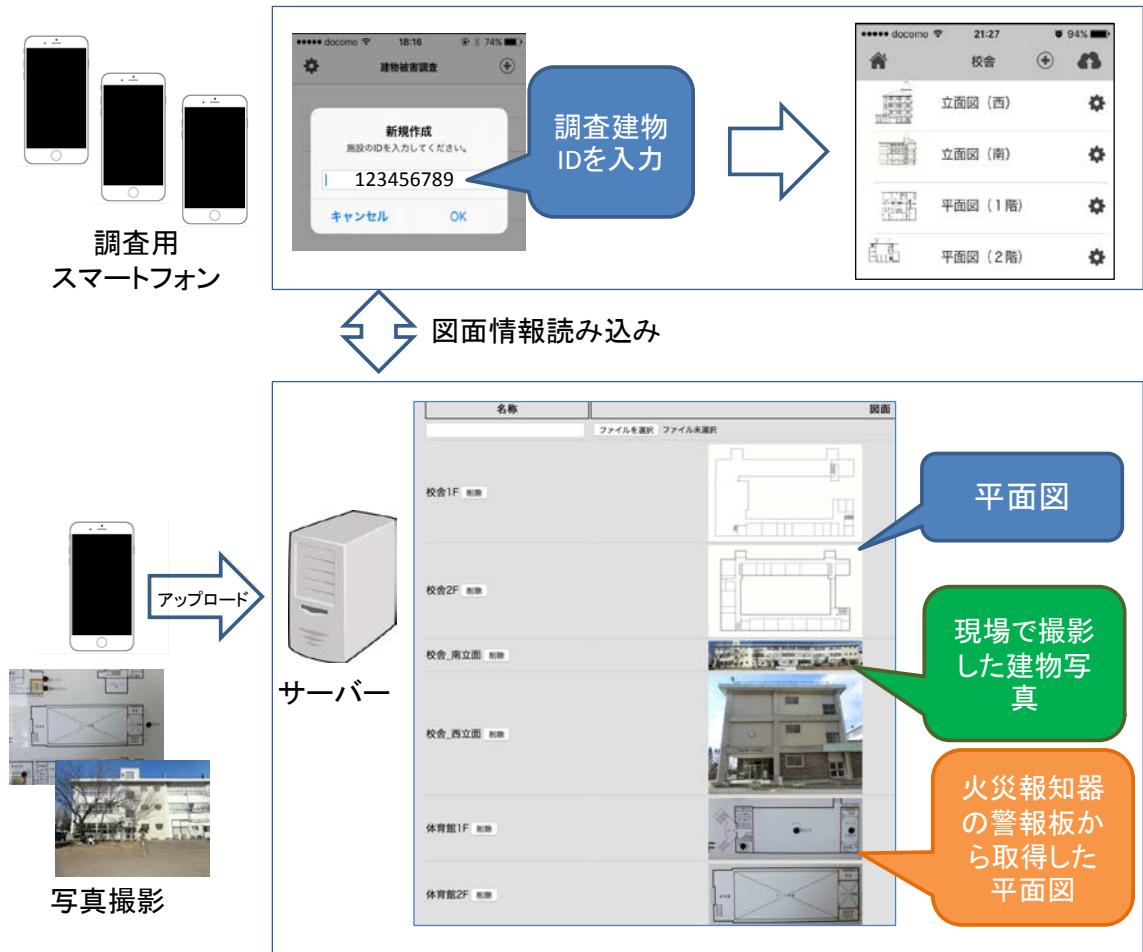
図 14 図面の準備とサーバーへのアップロード

まず、損傷の発生した場所を記録する図面を用意し、サーバーへアップロードする。使用する図面は、平面図や立面図である。図面は建物内に発生した損傷の位置を特定することが目的であるため、CADなどで作成された図面以外に、例えば学校案内や火災報知器の警報板の平面図を撮影したものでもよい。また立面図は、対象建物の立面写真を現場で撮影して使用することも可能である。一つの建物で、各階の平面図と東西南北4面の立面図が必要となる。これらの図面をJPGなどのファイルで準備し、サーバーへアップロードする（図14）。

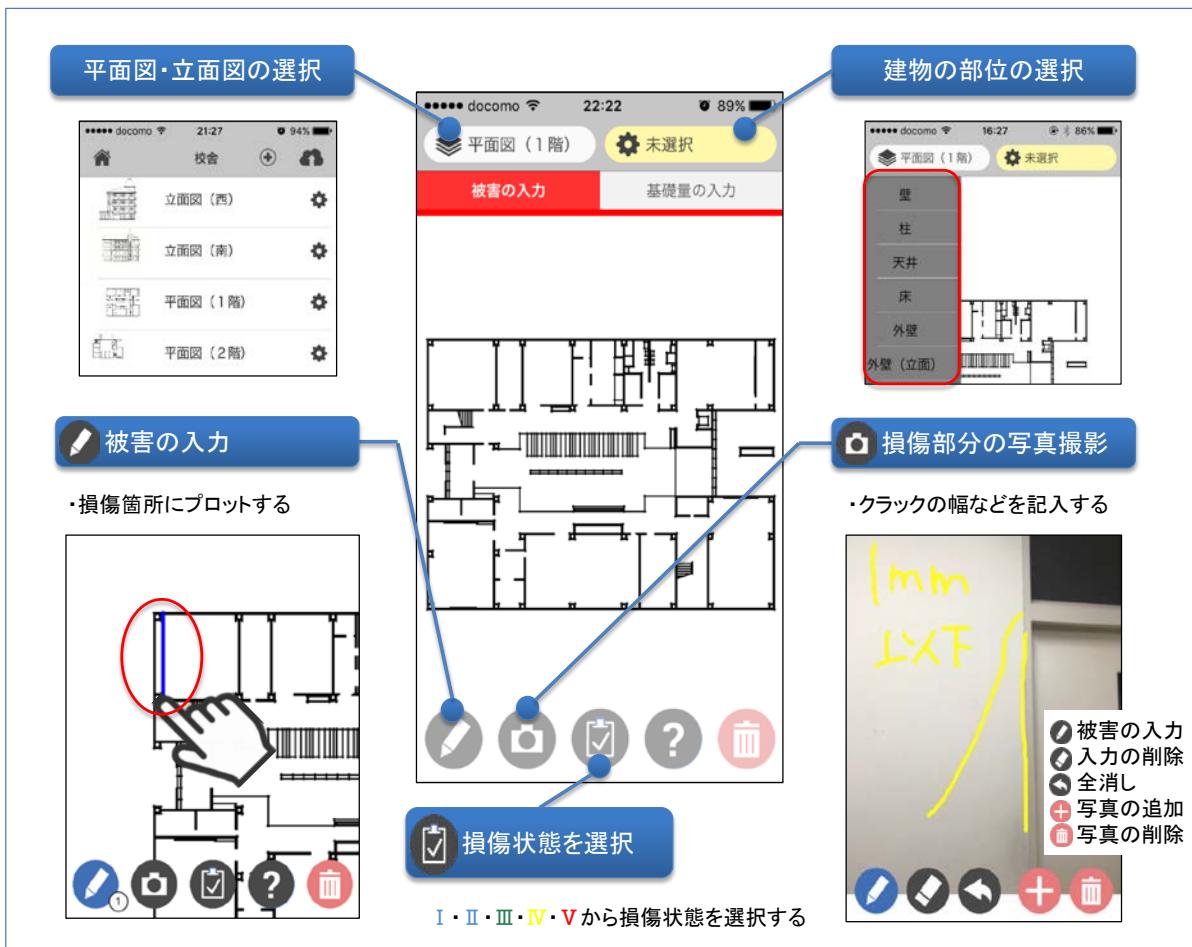
図 15 開発した被害調査システム

被害の調査は、スマートフォンを活用し、学校施設内の損傷の発生場所とその状況を記録する。まず、それぞれの建物のIDを入力すると、アプリはサーバーにアクセスし、該当する建物図面が呼び出される。次に、この平面図や立面図を背景に柱や壁などの損壊場所にマーカーをプロットする。さらに損壊箇所の写真を撮影し、該当箇所のマーカーにリンクするとともに、写真中にクラック幅など写真だけでは把握できない損傷の状況を記入する。最後に損傷の状態を程度I—Vまでのランクから選択する。各調査員の担当範囲の調査が終了したら、サーバーに調査結果をアップロードする(図15)。

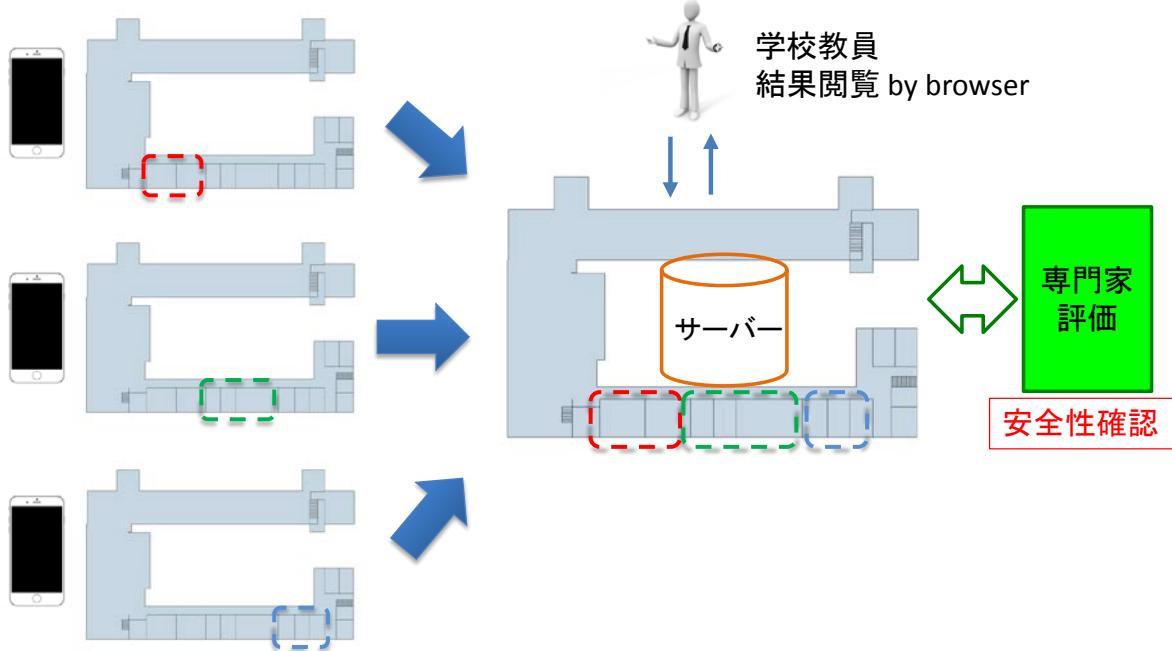
図 16 複数のスマートフォンのから調査データの集約

さらにこのシステムでは、学校施設のような大規模な建物の調査を前提に、複数のスマートフォン(教員)が建物内の別々の場所を調査し、サーバー上でデータが集約するしくみとなっている。これにより、建物平面図上で、どこにどのような被害が発生したのかという情報をデジタルデータとして一元的に管理できる(図16)。

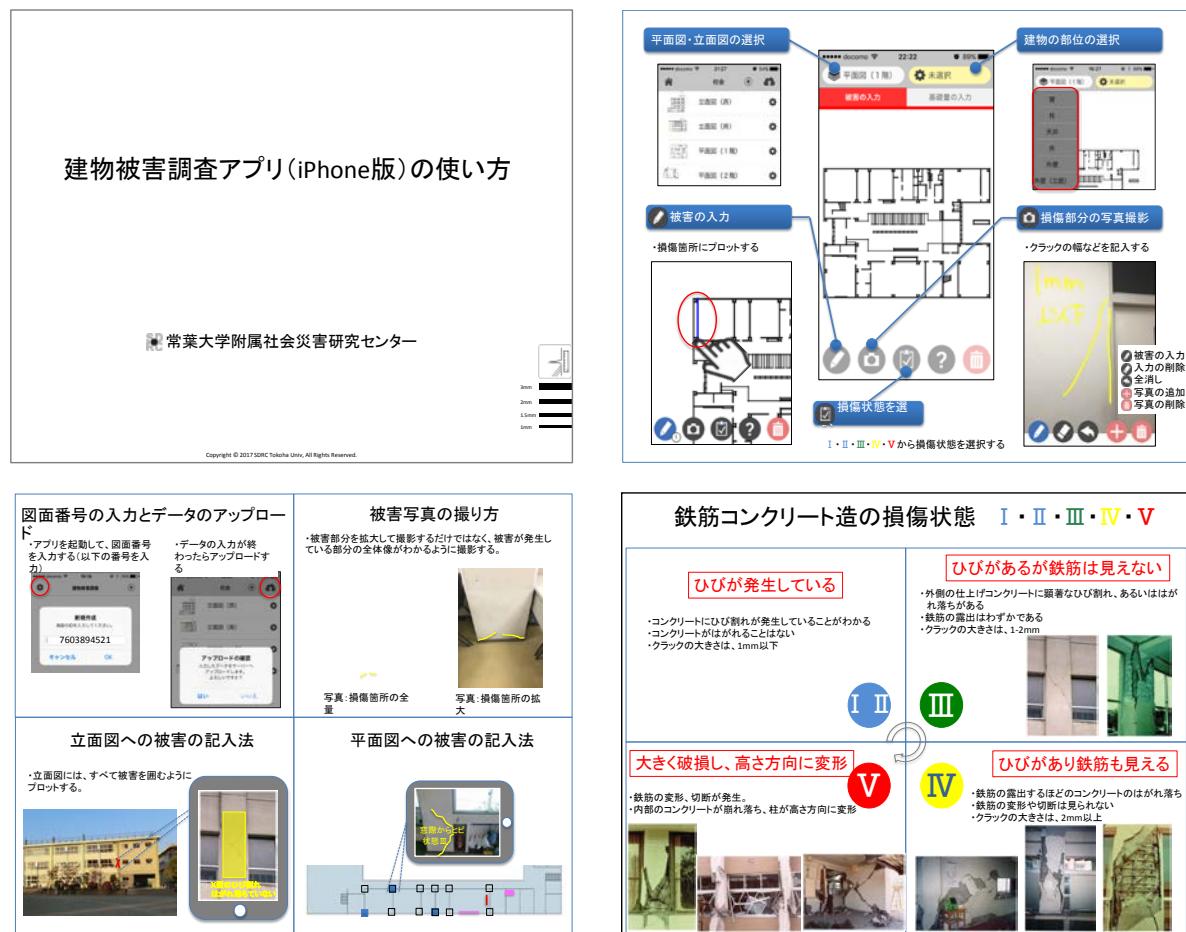
図 18 調査マニュアル

被害の調査の手順を解説する調査マニュアルを作成した。現在のスマートフォンなどの機器やアプリでは、通常操作マニュアルは添付されていない。添付されているのは、見ひらき 1 ページ程度のセットアップ方法だけである。したがって最近は、操作マニュアルを参照しながら機器の操作をすることはほとんどない。言い換えると、マニュアルレスでも操作可能なようにユーザーインターフェースが設計されている。そこで本システムでも、調査の手順と画面操作法などに情報を集約し、A4 見開き 1 枚ラミネート加工のマニュアルを制作した（図 18）。マニュアル表紙には、クラックスケールを載せ、調査時に活用できるように工夫した。

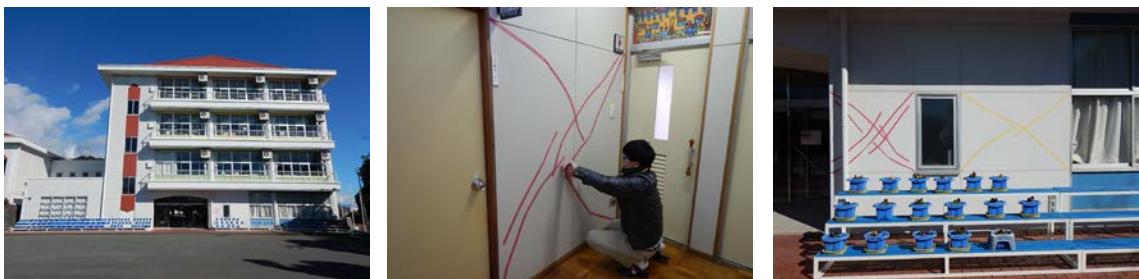
図19 橋小学校における損傷の想定

まず、橋小学校の1階外壁、1階内部、2階内部に地震による損傷を想定し、図19にある損傷程度の色別のマスキングテープを貼り付けた（図19）。

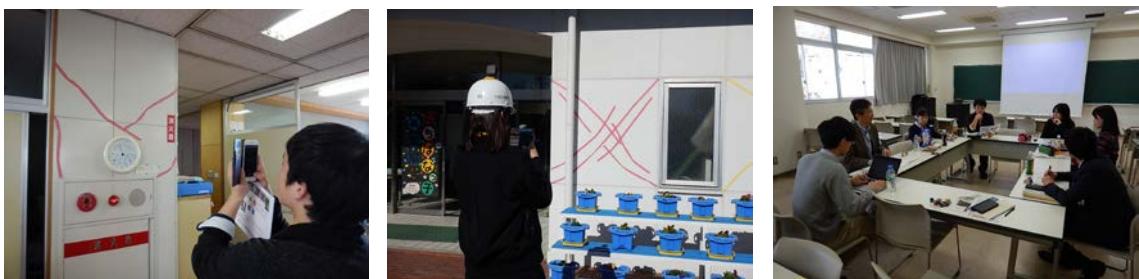
図20 橋小学校における最終テストと検討会

調査者に対しては、本研究の目的や調査の手順について説明した後、これらの損傷の調査を実施した。所要時間は1時間程度であった（図20）。

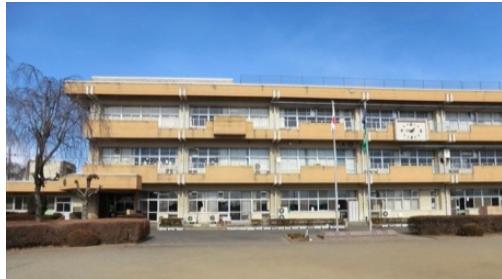
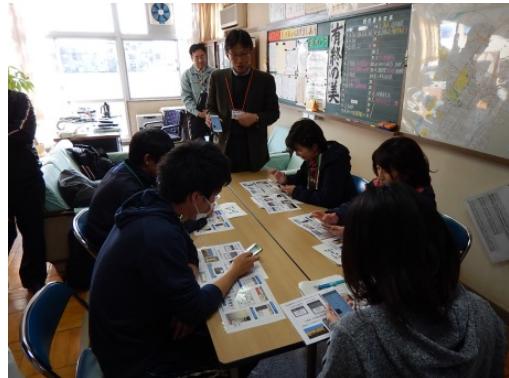
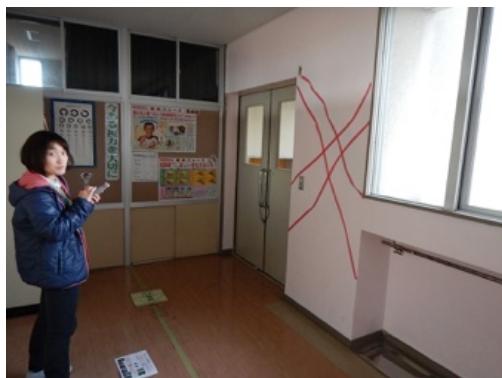
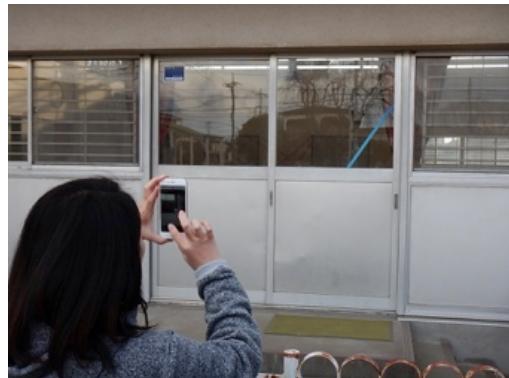
図 21 若木小学校実証実験の様子

若木小学校は、校舎は 1984 年竣工、鉄筋コンクリート造 3 階建、床面積 3702 m²。また体育館は 1962 年竣工の鉄骨造 2 階建で、床面積 835 m²、2012 年に耐震化工事が完了している。

- ・ほとんどの教員が iPhone の使用者であったため、システムの使用に関してはほとんど問題なく、すべての教員が 20 分以内で調査が終了した。
- ・サーバー画面で確認すると、内壁などの線要素もきれいに入力されていた。
- ・マニュアルは損傷の程度（マスキングテープの色）を確認する程度で、ほとんど使用する必要がなかった。

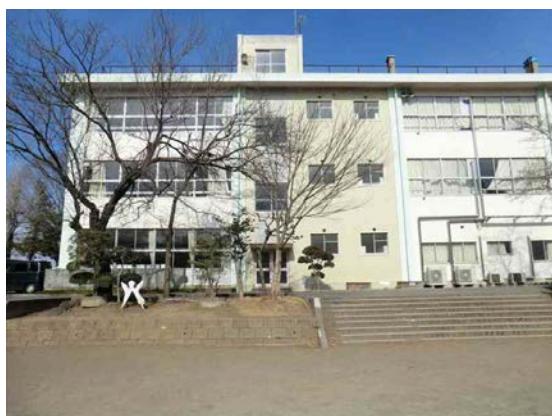
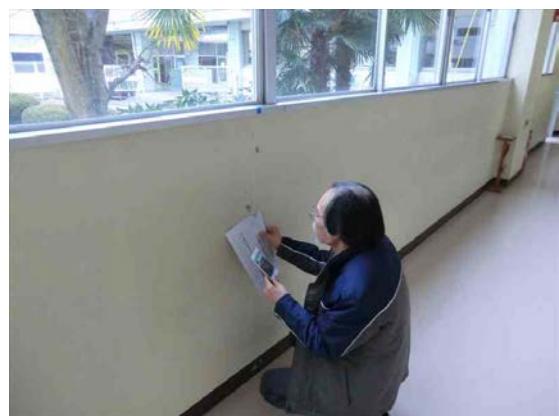
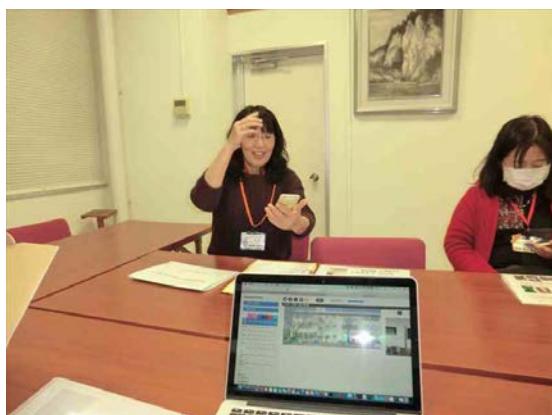
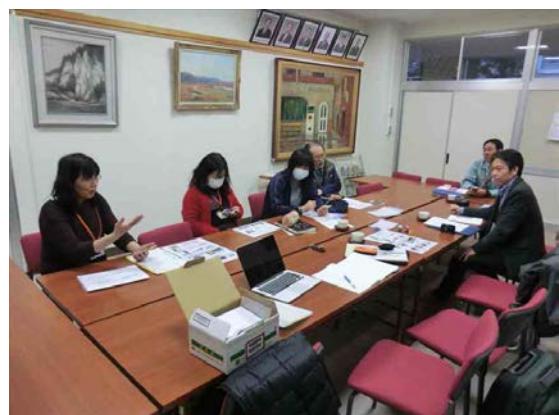
図 23 小山第一小学校実証実験の様子

小山第一小学校の校舎のコンクリートの壁には、多くの収縮のクラックが発生していた。そこでこれらクラックを地震による損傷として調査対象とした。具体的には、クラックはマスキングテープで模擬せず、クラックの幅をスケールで測定し、損傷程度を判断することにした（図 23 右上写真）。

- スマートフォンで内壁などの被害の線を入力する際に、指ではまっすぐに入力することが難しい。タッチペンを使えばもっときれいに入力できる。
- 同様に写真への書き込みについても、指での入力に手間がかかる。
- クラックスケールでヒビの幅を計測する際に、1本のヒビでも幅が異なる場所があり、最大幅で選んで良いのか難しい。
- 送信する前にリストで入力した被害の箇所などを一覧で確認できるページがあるとよい
- 手順を促すもの、例えば①場所→②鉛筆→③写真 のように入力を促されるといい。

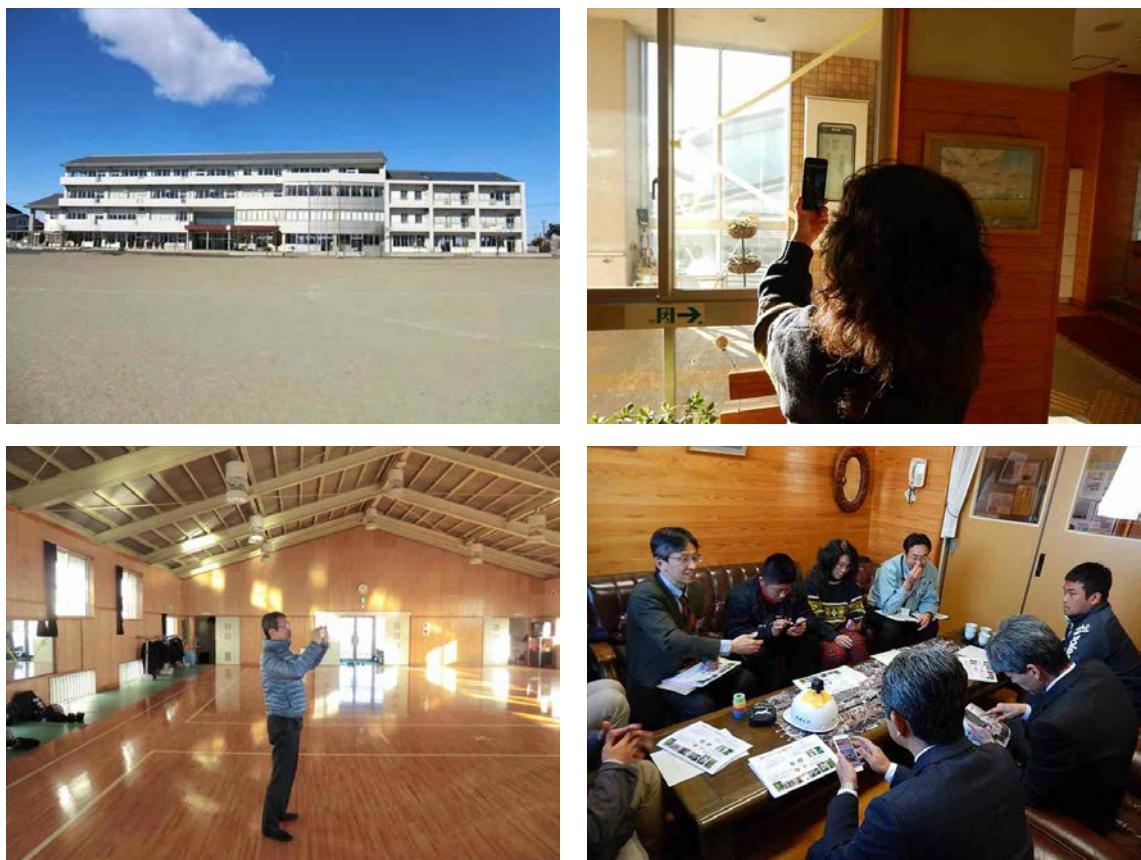
図 26 美田中学校実証実験の様子

美田中学校は、校舎は 2005 年竣工、鉄筋コンクリート造 4 階建、床面積 4574 m²。体育館は 2007 年竣工、鉄筋コンクリート造 2 階建、床面積 1406 m²。

- ・ビデオで被害を撮影すると音声も同時に記録されるため、損傷状況がわかりやすい。
ただしビデオを一つ一つ再生する必要があり、一覧性には欠ける。
- ・ビデオで記録する方が、入力するより被害の状況を説明しやすい。
- ・柱なのか内壁なのか判断に迷う場所があった。
- ・今回の試行では、損傷程度は色分けされていたため入力に際して問題はなかったが、
実際の災害では、損傷程度のレベル分けは難しいと思う。
- ・平面図にはおなじ形の教室が並んでいるため、調査している場所が平面図上でわからにくく。教室名など場所を特定する表記が必要。

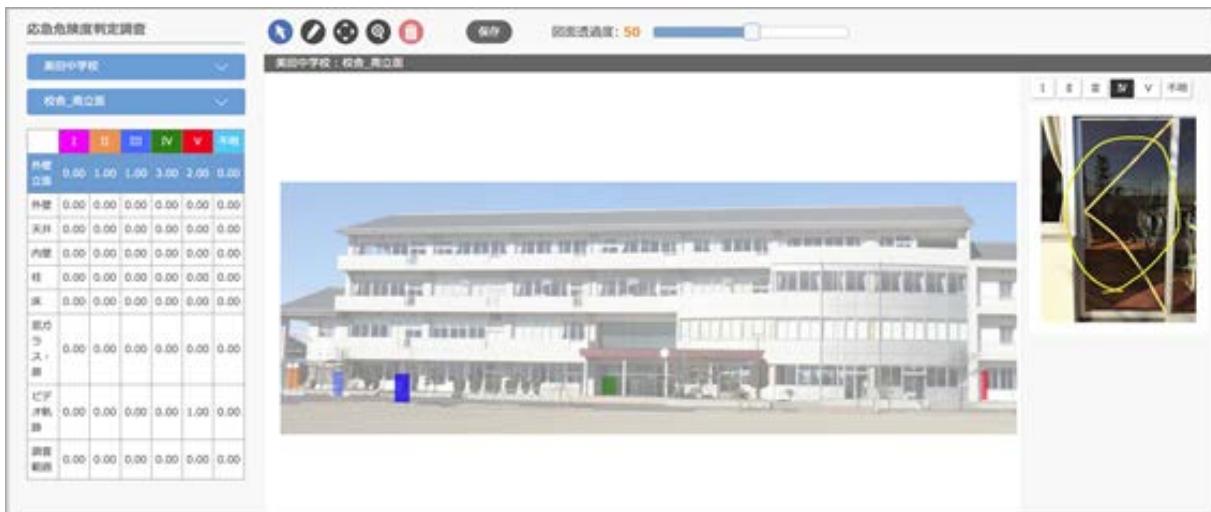
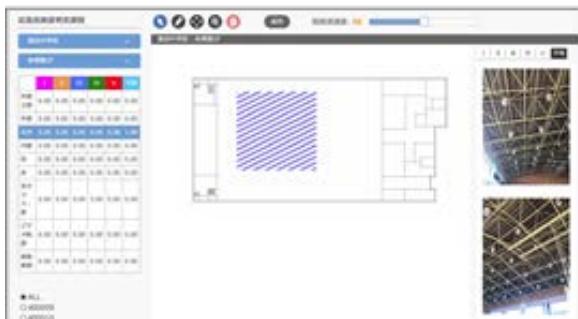
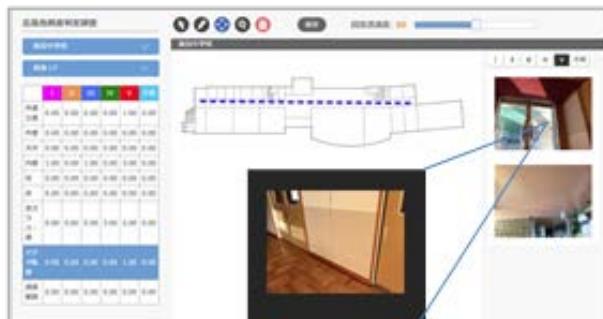
図 27 美田中学校建物被害調査結果（サーバー画面）

南立面

体育館天井

内観ビデオ(点線に沿って撮影)
